Pesticidfri vejdrift - forsøg i nødspor på den sønderjyske motorvej

Pesticidfri vejdrift - Forsøg i nød- spor på den sønderjyske motorvej

Arbejdsrapport Skov & Landskab nr. 18-2005

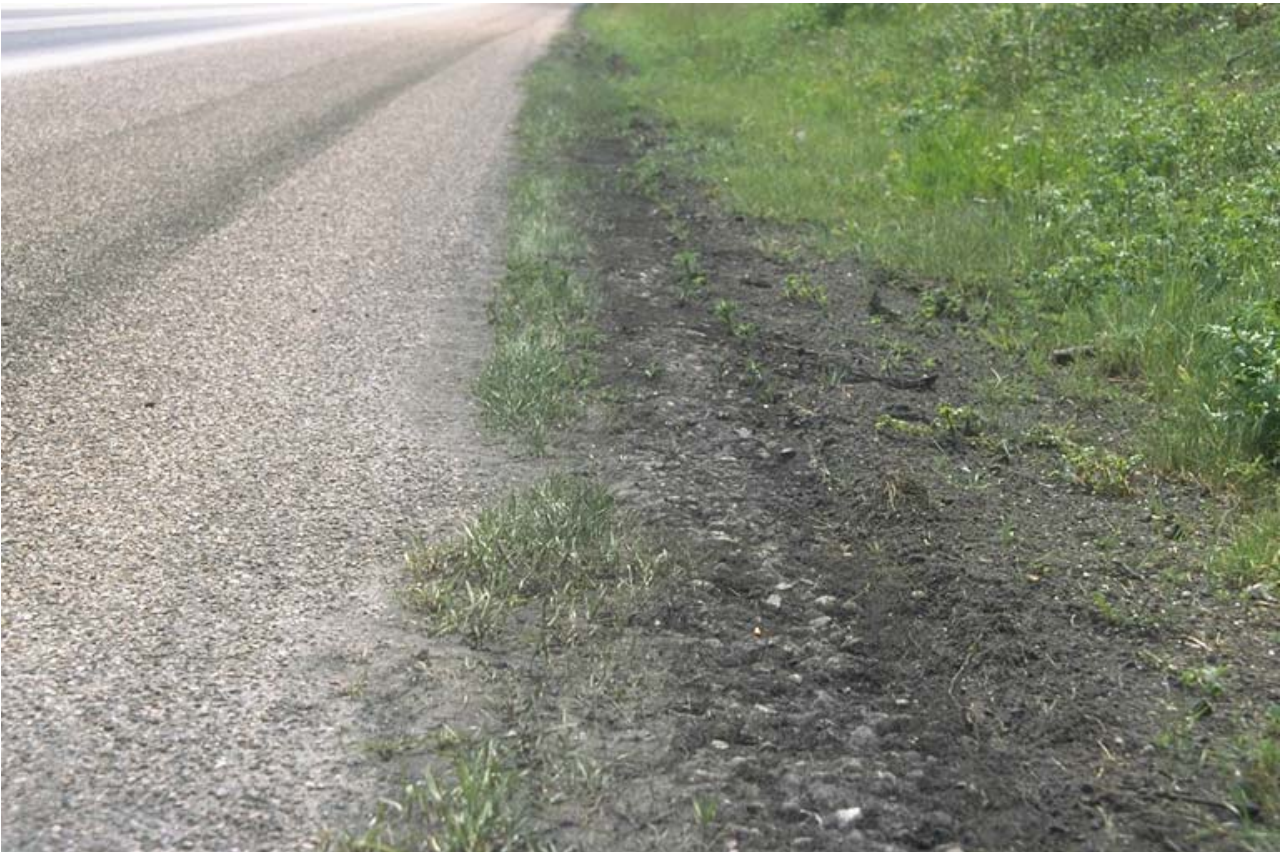
Figur 1. Billedet viser, hvordan der ved udførelse af overfladebelægning ikke er sket fjernelse af den indvoksede rabat eller afrensning af overfladen.

På visse strækninger, bl.a. den sønderjyske motorvej, har der ikke været den store fokus på indvoksning af græsrabatten ind over nødsporskanten og igennem nødsporsbelægningen. Dette har medført, at der visse steder er sket en indvoksning på mere end 1 m langs nødsporskanten. I forbindelse med slidlagspålægning af kørebane og overfladebelægning på nødsporet er der gentagne gange gennem årene ikke sket fjernelse af den indvoksede vegetation før udførelse af overfladebelægning, hvilket har resulteret i, at den synlige del af nødsporet er blevet stadig smallere.

I 2003 blev der som led i intensiveret vedligeholdelse af rabatter foretaget rabatafskrælning, primært for at fremme afledningen af overfladevand til rabatter og grøfter. Derved blev de overvoksede nødsporskanter blotlagt.

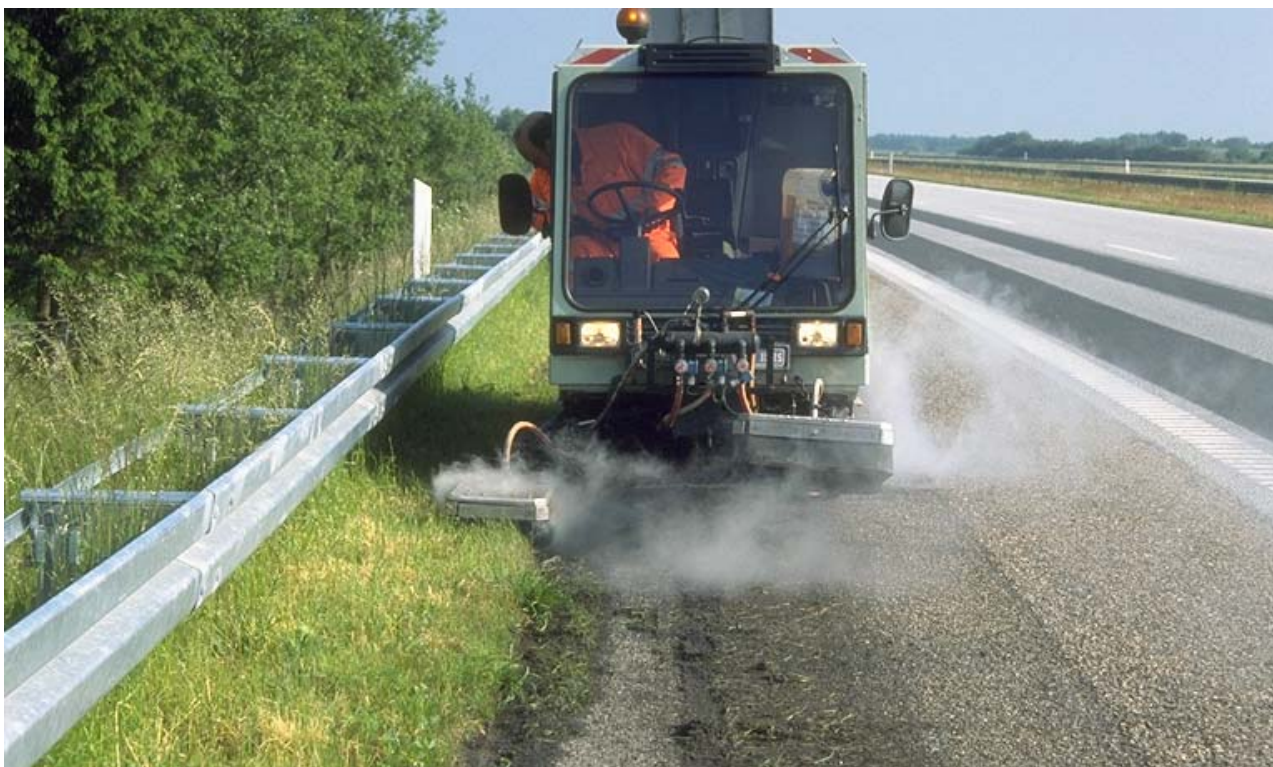
Figur 3. Dampbehandling udført af Hedeselskabet med maskine fra WR-Damp.

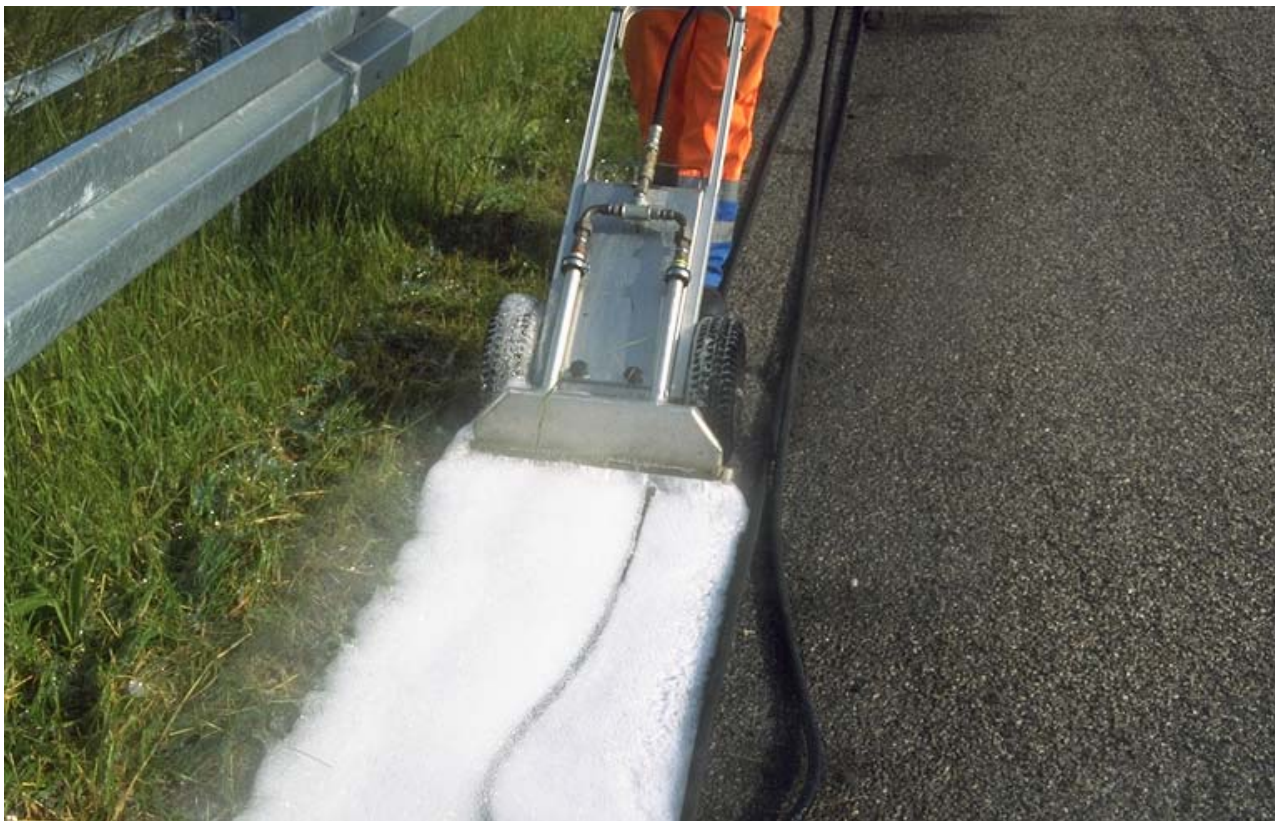
Figur 4. Hedvand udlagt med "sækkevognsmodellen" i 50 cm bredde. Der er udbragt 2 striber, så den samlede behandlingsbredde er 1,0 m.

I dette forsøg er anvendt en dosering på ca. 489 l brændselsolie per ha. Den estimerede kapacitet er 170 m² i timen ved den anvendte dosering ved 1 olie-fyr og 340 m² i timen ved anvendelse af 2 oliefyr.

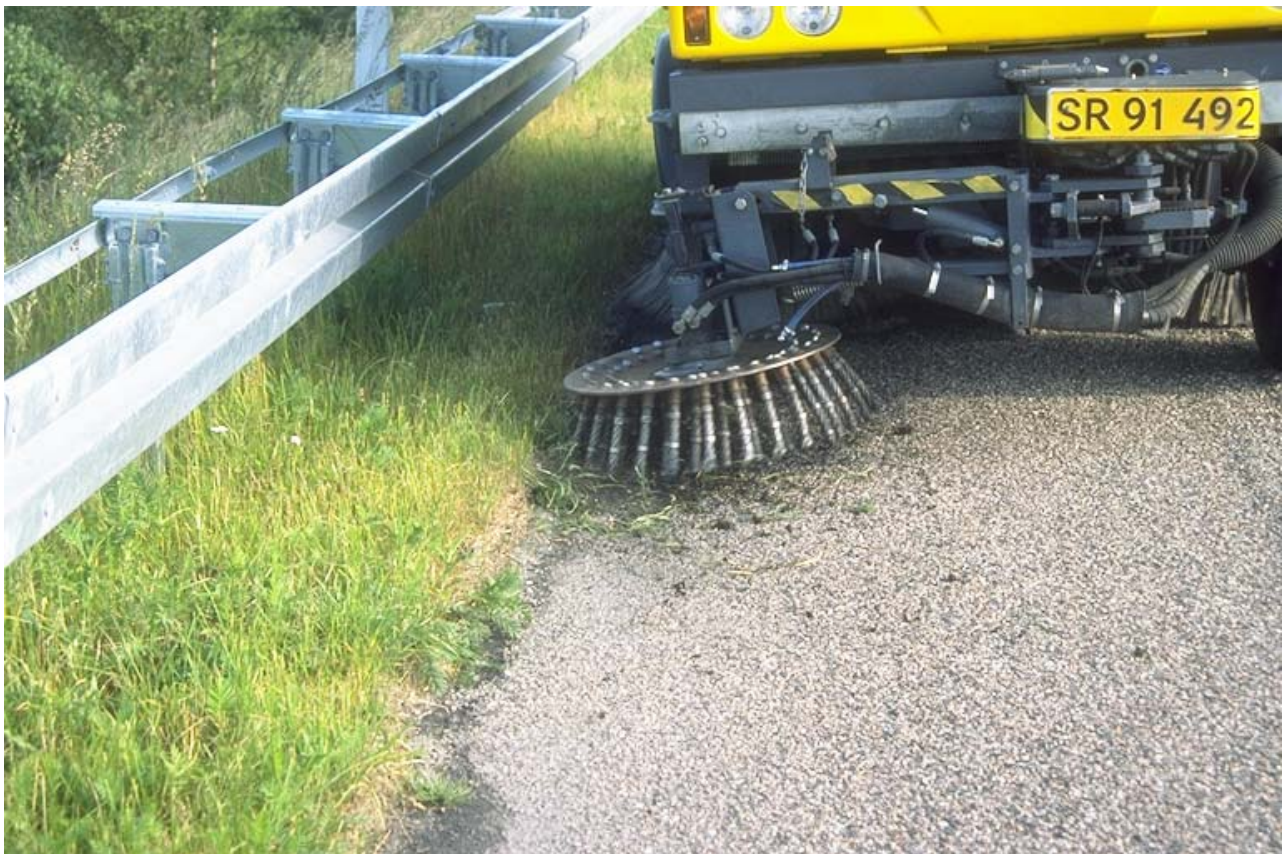
Figur 5. Forud for ukrudtsbehandlingerne er foretaget rengøring med suge-fejemaskine, der kan gøre rent helt ind til vulsten.

Forud for ukrudtsbehandlingerne er udført én grundig rengøring, hvor alt vækstmedie og overjordiske vegetationsdele er tilstræbt fjernet.
